**PERUBAHAN SIFAT FISIK DAN MEKANIK PADA PELAT GRADE A YANG
MENGALAMI FAIRING PASCA TERJADINYA KEBAKARAN
DI KAPAL**

Abstrak: Baja grade A atau A36 termasuk kedalam baja karbon rendah dengan komponen-komponen paduan yang terdiri dari karbon dan beberapa jenis paduan lainnya yang dapat mempengaruhi jenis serta sifat fisik dan mekanik dari baja tersebut. Sifat fisik dari baja terdiri dari berat, masa jenis, daya hantar panas dan konduktivitas listrik. Sedangkan sifat mekanik dari baja merupakan kemampuan baja tersebut memberikan perlawanan apabila diberikan perlakuan pada baja tersebut. Atau dapat dikatakan sifat mekanik adalah kekuatan baja didalam memikul beban yang berasal dari luar. Pada kasus kali ini kebakaran merupakan salah satu penyebab terjadinya kerusakan pada material. Kebakaran dianggap sangat merugikan dikarenakan akibat dari kebakaran tersebut material pelat mengalami perubahan struktur, oleh karena itu material tersebut belum tentu dapat kembali digunakan pada proses pembangunan kapal. Dari masalah tersebut penelitian ini dilakukan dengan variasi material pasca kebakaran, material pasca dengan perlakuan *fairing* dan material normal dengan perlakuan *fairing*. Dari be

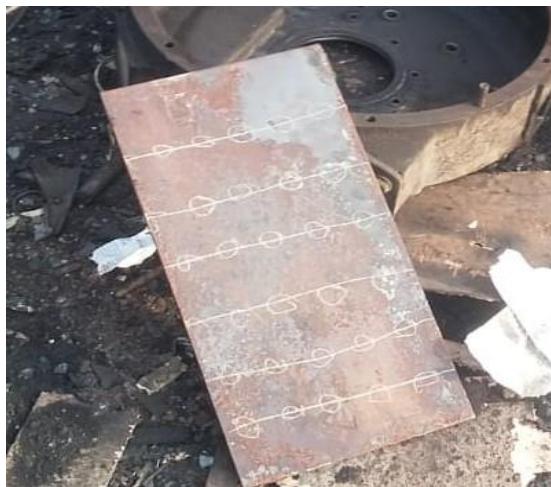
Sebelum material dibentuk dan dilakukan pengujian, material terlebih dahulu diberikan perlakuan *fairing* dengan metode *uniform spot heating*. Sebelum material diberikan perlakuan *fairing* material terlebih dahulu diberikan penandaan seperti pada gambar 1.

Gambar 1. Penandaan pada material.

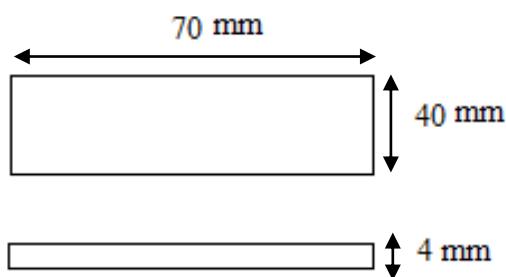
Dalam pengujian mikrostruktur, dimensi material yang ditentukan seperti diilustrasikan pada gambar 2. Setelah material dipotong sesuai dimensi yang ditentukan, material dihaluskan menggunakan kertas ampelas dengan nomor 80, 120, 240, 400, 600, 800, 1000, 1200, 1500, dan 2000 serta pemolesan dengan *autosol*, guna membersihkan permukaan material yang telah dihaluskan menggunakan kertas ampelas

Gambar 2. Dimensi pengujian microstruktur

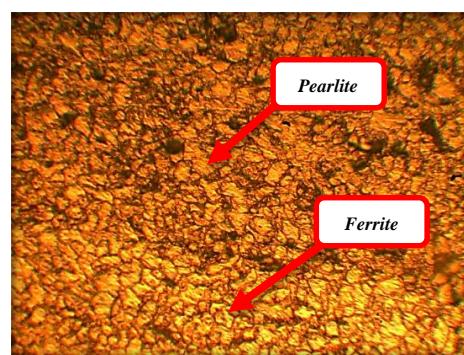
Gambar 4. Material pasca kebakaran

Dari hasil pengamatan pertama pada gambar 4, struktur micro pada spesimen material pasca kebakaran dan dilakukan proses foto micro pada suhu *ambient* (suhu ruangan) 20-27°C dengan pembesaran (*optical zoom*) 400X menunjukkan bahwa struktur *ferrite* (berwarna lebih terang) jumlahnya hampir sama dibandingkan struktur *pearlite* nya (berwarna lebih gelap) pada batas butirnya. Hanya saja struktur *ferrite* terlihat lebih padat dan beraturan dibandingkan dengan struktur *pearlite* nya.

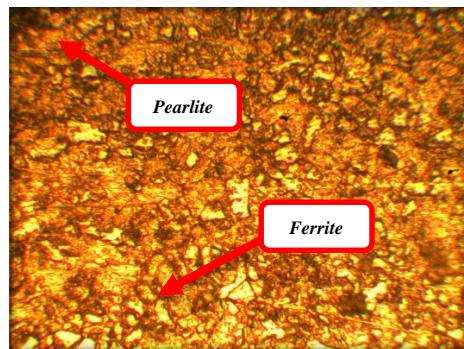
Gambar 5. Material pasca dengan perlakuan *fairing*

Melalui hasil pengamatan kedua pada gambar 5. struktur micro pada material pasca kebakaran dengan perlakuan *fairing* dengan temperatur rata – rata 580°C menggunakan metode *line spot heating*, dilakukan foto micro pada *ambient* (suhu ruangan) 20-27°C dengan pembesaran (*optical zoom*) 400X menunjukkan bahwa struktur *ferrite* mengalami perubahan dan memiliki bentuk yang lebih padat dari sebelum diberikannya perlakuan *fairing*, dan memiliki jumlah *pearlite* yang lebih sedikit dari sebelumnya. Maka dapat disimpulkan bahwa pemberian perlakuan *fairing* pada material kebakaran dapat mempengaruhi struktur micro dari material tersebut dengan pengaruh perubahan berupa peningkatan jumlah dan bentuk dari struktur *ferrite* yang lebih padat dan mendominasi dari sebelum dilakukannya proses perlakuan *fairing*.

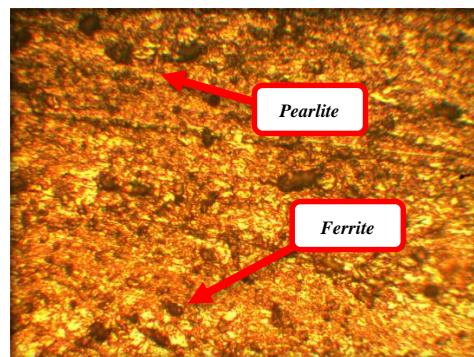
Gambar 6. Foto Micro Material Normal Dengan Perlakuan *Fairing*.

Melalui hasil pengamatan ketiga pada gambar 6, dapat dilihat bahwa struktur micro dari material normal dengan pemberian perlakuan *fairing* dengan suhu rata – rata 580°C dengan metode *fairing line spot heating*, dilakukan proses foto micro dengan *ambient* (suhu ruangan) 20-27°C dengan pembesaran (*optical zoom*) 400X menunjukkan bahwa struktur *ferrite* terlihat lebih padat dibandingkan struktur *pearlite* nya. Sebagai material pembanding, material normal dengan perlakuan *fairing* ini memiliki perbedaan yang tidak signifikan dengan material pasca kebakaran dengan perlakuan *fairing*.

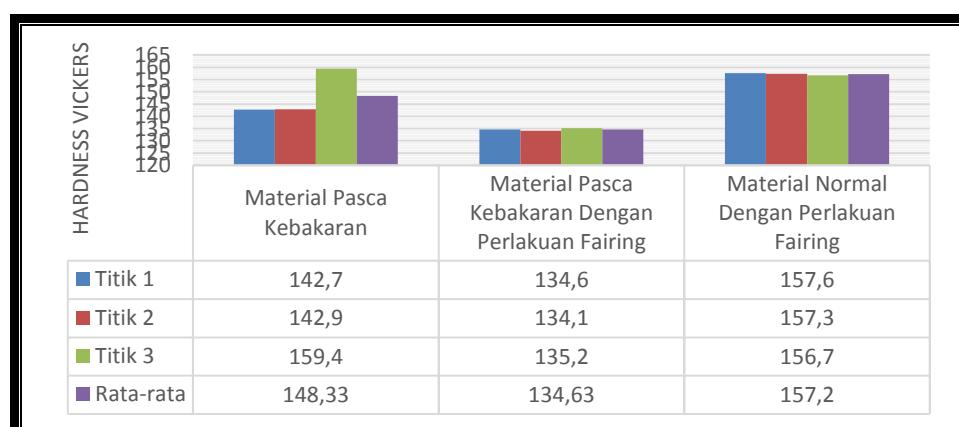
Dari hasil pengujian kekerasan *Vickers* nilai kekerasan pada material pasca kebakaran memiliki tingkat kekerasan yang lebih dibandingkan dengan material pasca kebakaran dengan perlakuan *fairing*, sedangkan material pembanding yaitu material normal dengan perlakuan *fairing* memiliki nilai kekerasan yang signifikan lebih tinggi dibandingkan dari material pasca kebakaran dan material pasca kebakaran dengan perlakuan *fairing*. Perbedaan dapat dilihat dari nilai kekerasan rata-rata pada gambar 7.

Gambar 7. Grafik Nilai Kekerasan Material Uji Kekerasan
